# 1983年日本海中部地震による八郎潟干拓堤防 および能代市水道の被災

丸井 信雄\*・新井 邦夫\*

日本海中部地震における八郎潟干拓堤防および能代市水道の被災状況を整理した。

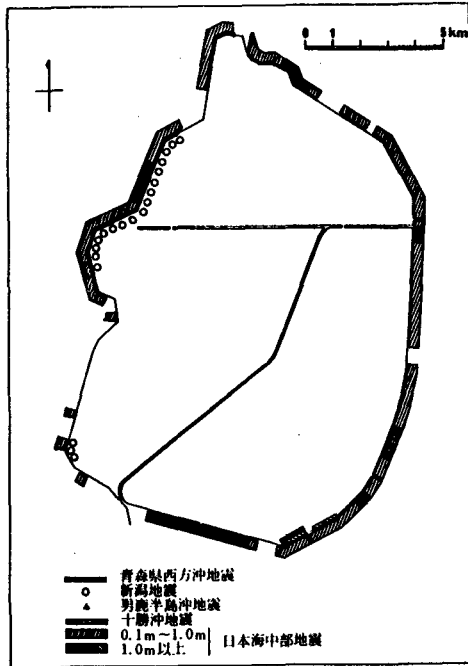
図2 八郎潟中央干拓堤防の地震による被災位置 (秋田県庁資料)

今回の日本海中部地震においては、図一2に天端が0.1m以上沈下した部分（約75%）を示しているが、ほとんど全域にわたって沈下・変形、アスファルトフェーシングの破壊などの被害が発生し（土木学会東北支部、1983）、被害金額は約175億円と見積られている（秋田大学、1983）。堤防の周辺地盤や亀裂に噴砂が多量に見られた（佐々木他、1983）。十勝沖地震後、正面堤防に設置された地震計は最大加速度175 galを記録した。

ここで再び図2を見てみたい。どうも被害の受け易さに法則があるように思えてならない。西部承水路南部は、日本海中部地震でも被害は軽微であった。一方その水路の北部や正面堤防の一部では度重なる被害を受ける場所がある。地盤、堤体材料、工法など、なんらかの理由があると思われる。

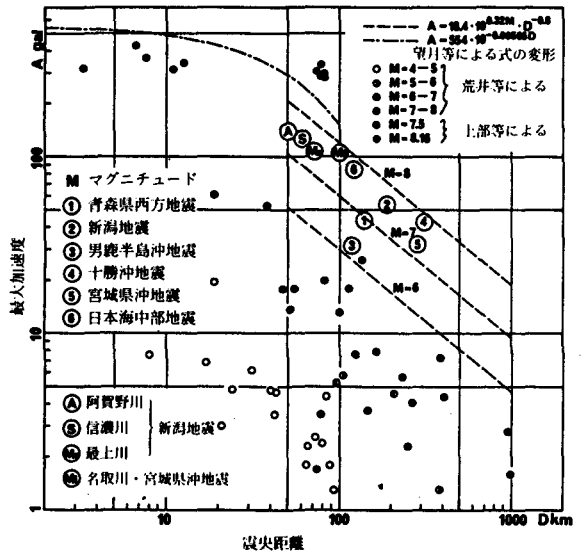
図-3 最大加速度、震央距離およびマグニチュードの関係

らは八郎潟堤防の強度が他に比し小さいことを示唆する。実際、図はこれを支持している。その主要な原因の一つに堤体砂の締め固めが考えられる。青森県西方沖地震に続いて発生した新潟地震は、図に従えば八郎潟において前者より強い震動であった。しかしながらその被災程度は前者に比べはるかに小規模であった。これは青森県西方沖地震の振動によって締め固まったためと考えられている。

青森県西方沖地震と十勝沖地震、および男鹿半島沖地震と宮城県沖地震の組み合わせをみると、加速度は互いにほぼ同程度であるにもかかわらず、被災程度は著しく異なる。これは干陸化が完了した時期と関係があると考えられる。すなわち、昭和41年5月の完全干陸化までは堤内に水が存在し、堤体中にはまた多量の水が含まれていた。このため昭和39年の地震は十勝沖地震以後の地震より液状化が激しかったものと思われる。図には示さなかったが、昭和35年3月21日の三陸沖地震によって、八郎潟では宮城県沖地震と同程度の強さのゆれが生じたと思われる。この時水中に島状で築堤中の試験堤防で沈下とボーリング現象が観察され

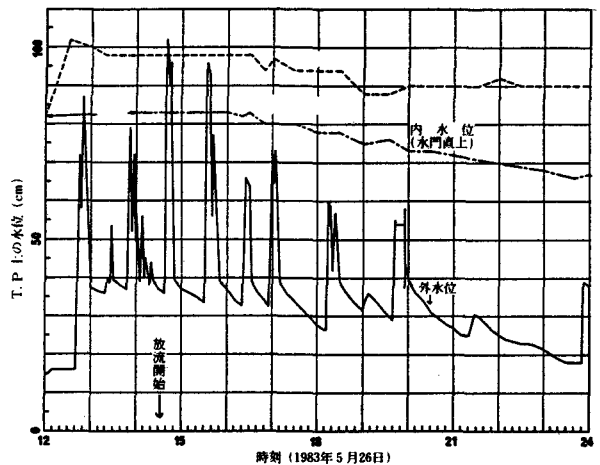
図-4 船越水門における内外水位の時間変化  
(秋田県庁資料)

日本海中部地震の特徴の一つは津波にある。海岸から約2km上流に設置されている船越防潮水門で見事に記録された水位変化を図4に示す。発震から50分後に第1波が襲来し、TP+0.87mの水位を記録した。第3波が最高となり、水位は同じく1.02mであった。水門扉天端の標高は1.20mであるから海水の湖内への浸入は理論的には生じない。発震時には全門閉鎖されていたが管理者は干拓堤防の被災状況を把握した後、破堤浸水を軽減化する意味から、26日14時30分より、約35時間2門を開放した。この措置によって発震時に0.82mあった内水位は28日午前9時には0.5mに低下した。図からも容易に理解されるように、第3波と第4波の時点では2門が開放されており、その時点では海水の浸入があったものと想像される。

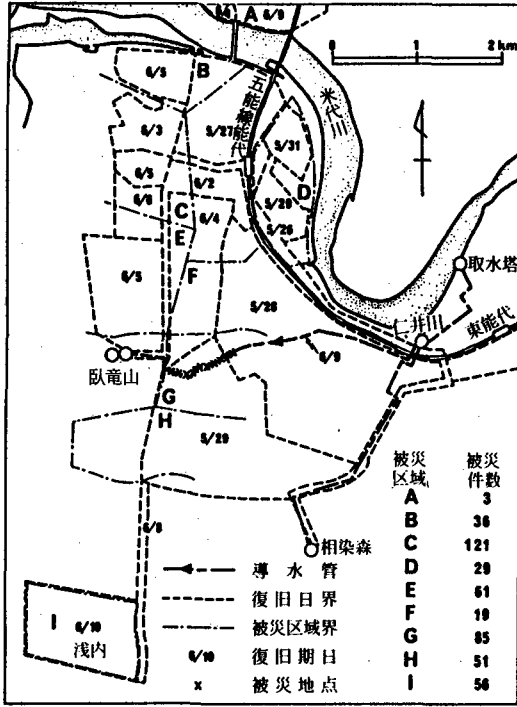
図一五 能代市水道の被災と復旧の状況  
(能代市ガス水道局資料)

図5には配水本管の地区別の被災件数および仮復旧完了月日を示してある。能代駅西側の旧市街のうち約3区では被災が皆無であった。この無被災地区を取り囲む地域では顕著な液状化が確認され，この液状化が被害を増大させた第2の理由で

5月末には配水面積の約1/2が通水を完了していたが，6月に入って市西部の通水が遅れた。本来臥竜山浄水場の支配圏に入るこれらの地区は，その運転停止のために仁井田浄水場からの配水を受けざるをえなかった。このため配水池から遠くなると十分な水圧を得ることができず，加えてその地域の管路破損数が多大であったために復旧作業が遅延したものと思われる。臥竜山浄水場の運転停止原因は，仁井田から臥竜山への導水管の復旧対応の遅れとされている。

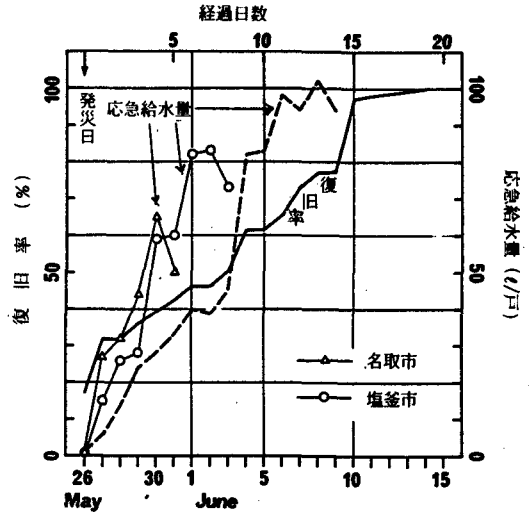
図一六 能代市水道の復旧および応急給水量の日変化

図6には復旧率（通水戸数/全給水戸数）および給水車による応急給水量（給水量/断水戸数）の経時変化を示してある。復旧はほぼ等速で進行したが，臥竜山浄水場の運転が再開された6月9日には飛躍的に向上した。

図中には宮城県沖地震における名取市と塩釜市の応急給水状況を対比して示してある。これらの市の復旧は著しく困難であったとされているが、能代市の今回の場合はさらに深刻であった。発災後1週間経ても1戸当り1日約40ℓが給水されたにすぎなかった。
