# 1983年日本海中部地震による八郎潟干拓堤防 および能代市水道の被災

丸井 信雄\*・新井 邦夫\*

日本海中部地震における八郎潟干拓堤防および能代市水道の被災状況を整理した。

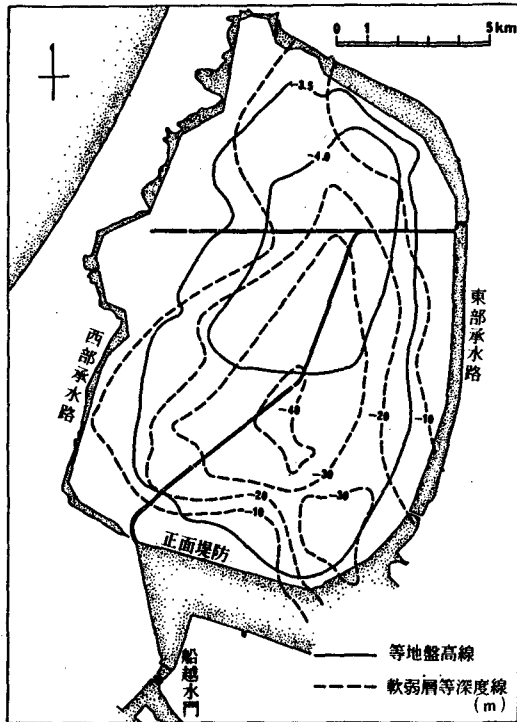
図一 八郎潟干拓地の概要

現在大潟村と呼ばれ、延長約51.5kmの堤防によって外水から遮断されている。表層に最大厚40m以上の軟弱層が存在する堤内地は、いわゆる0m地帯である。船越水道に設置された防潮水門によって淡水化された外水は、主として農業用水に利用され、その水面は季節ごとに定められた計画水位に維持されている。そして農業用水は主として堤防をサイフォンで越えて取水されている。
